## GEOMETRIA DI UN ESTESO E COMPLESSO SISTEMA FRANOSO IN ARGILLE VARICOLORI

Margherita Vallario, Giuseppina Paterna, Roberto Vassallo, Caterina Di Maio  
Dipartimento di Strutture, Geotecnica, Geologia applicata, Università della Basilicata  
[margherita.vallario@unibas.it](mailto:margherita.vallario@unibas.it), [pina.paterna@gmail.com](mailto:pina.paterna@gmail.com), [roberto.vassallo@unibas.it](mailto:roberto.vassallo@unibas.it),  
[caterina.dimaio@unibas.it](mailto:caterina.dimaio@unibas.it)

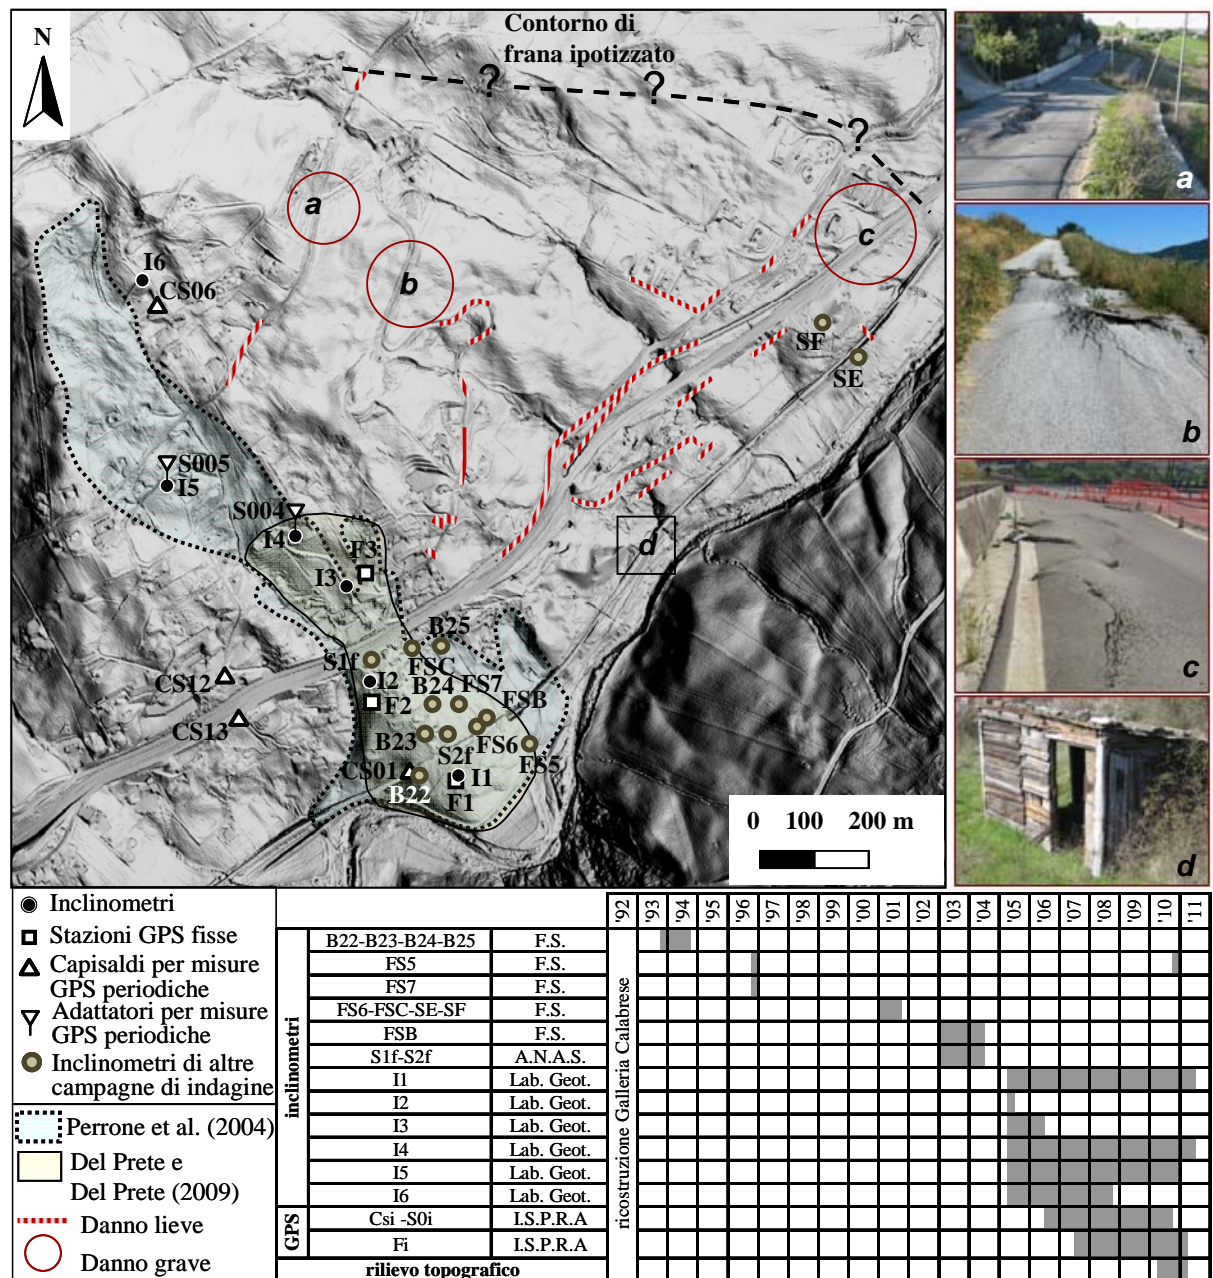
Il sistema franoso in esame si sviluppa su un versante prospiciente il fiume Basento in località Costa della Gaveta, a Potenza. Si tratta di un sistema antico di notevole complessità, in Argille Varicolori, sovraconsolidate, intensamente tettonizzate, a struttura complessa, con frammenti e blocchi lapidei di dimensioni molto variabili. Notevoli sono i danni prodotti dagli spostamenti della frana alle strutture e alle infrastrutture (Fig. 1). In alcune zone, i danni si manifestano in tempi lunghi, in altre molto velocemente.

Figura 1. Contorni del sistema franoso, ubicazione dei fori strumentati e delle stazioni GPS. Le fotografie riportano tratti di strada molto danneggiati (a, b, c) e un vecchio casotto del "guarda frane" (d).

La Fig. 1, che riporta l'ubicazione dei fori inclinometrici e l'indicazione del periodo in cui sono state eseguite le misure, mostra che soltanto i fori SE e SF sono stati eseguiti più a Est (Ferrovie dello Stato). L'analisi preliminare dei dati sembra indicare che la superficie di scorrimento individuata da questi fori (Fig. 3) possa essere in continuità con una delle superfici di scorrimento individuata al piede della zona Ovest.

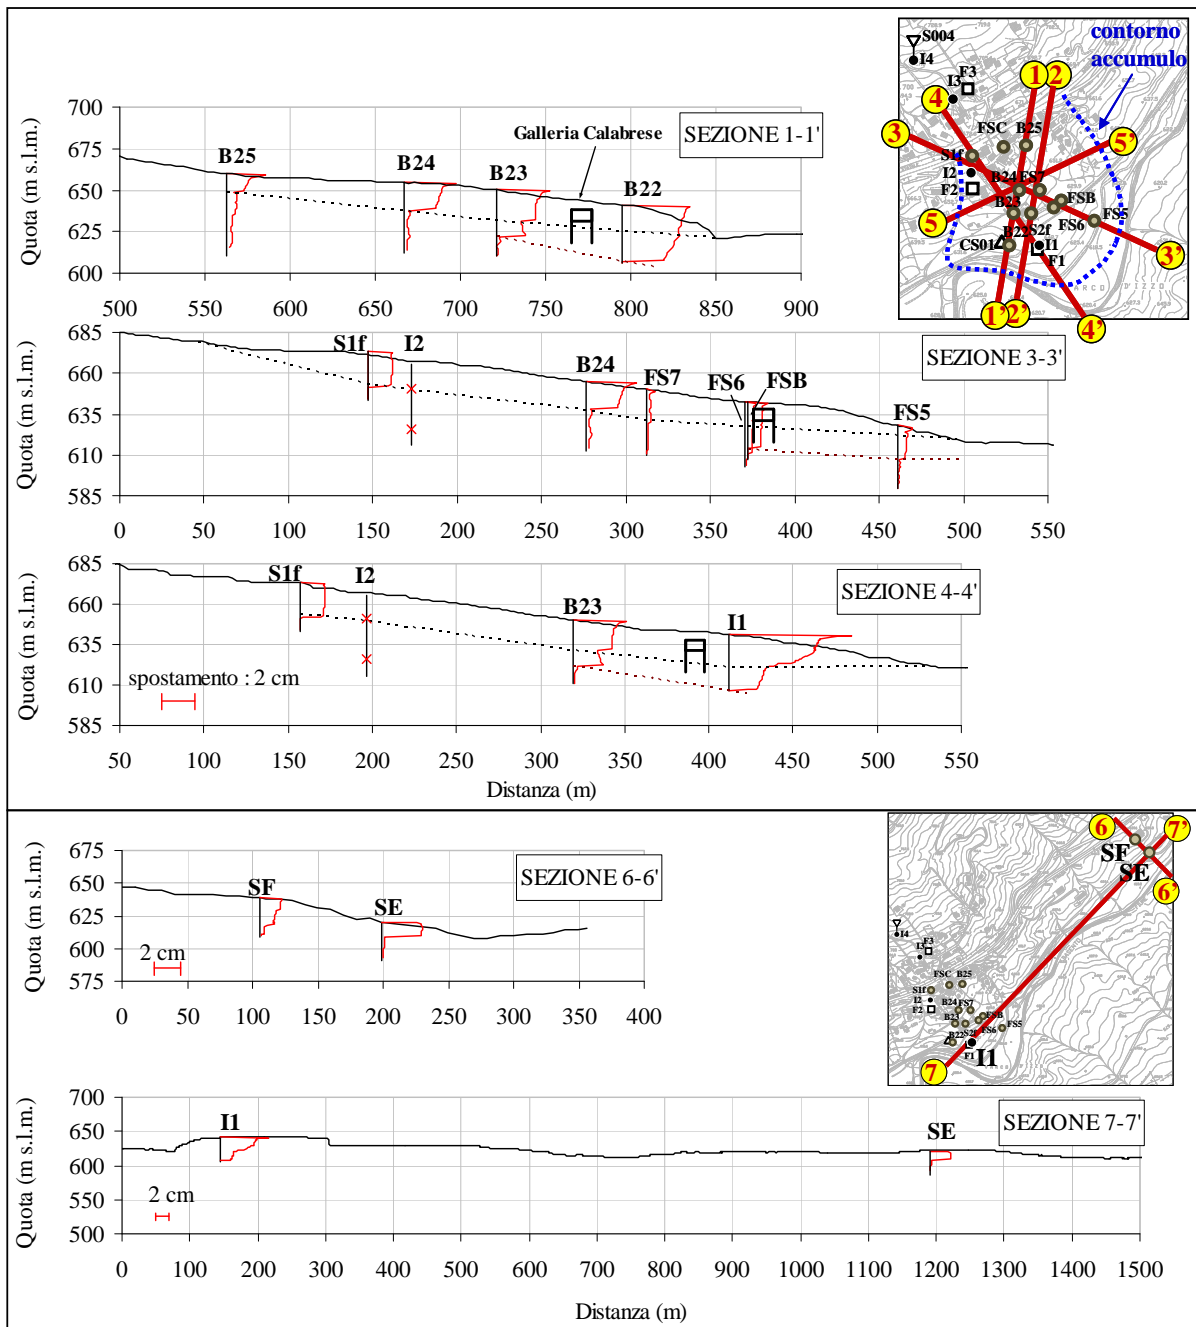
Figura 3. Sezioni passanti per le verticali inclinometriche con indicazione delle possibili superfici di scorrimento. I profili inclinometrici riportati sono relativi a misure eseguite in periodi diversi e per durate diverse.

In questa zona, i numerosi dati inclinometrici hanno consentito di ricostruire due possibili superfici di scorrimento (Fig. 3). Quella più profonda si attesta al di sotto dell'attuale alveo fluviale e raggiunge profondità di oltre 30 m. Quella superiore affiora in corrispondenza del fiume, coinvolge uno spessore di circa 20 m di terreno e sembra intersecare i pali della galleria Calabrese. Tali pali sono stati realizzati nel 1992 per far fronte alle spinte esercitate

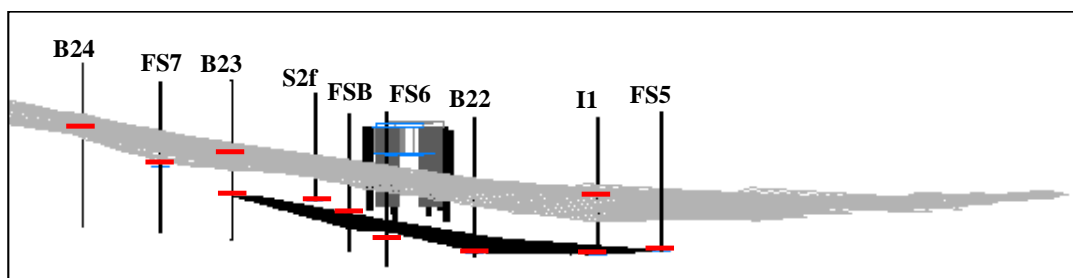
Figura 4. Rappresentazione tridimensionale delle due superfici di scorrimento e della galleria delle F.S.

dalle masse in frana. Il progetto prevedeva la ricostruzione del rivestimento interno con struttura scatolare in c.a. e la realizzazione di due paratie di pali a monte e a valle della galleria, di lunghezza 20 m e diametro 1 m, e una doppia fila di pali di diametro 1 m e lunghezze 21 m e 16 m per le sezioni di imbocco e sbocco (doppia nel solo imbocco secondo i ricordi del geometra delle FS che seguì i lavori). Come si può osservare (Fig. 3) la superficie di scorrimento superiore interseca le paratie della galleria, quella inferiore passa al di sotto. Questo si vede anche nella rappresentazione tridimensionale di Fig.4. Per definire la superficie di scorrimento superiore, oltre alle curve di rottura individuate nelle sezioni di Fig.3, sono stati utilizzati i contorni della zona di accumulo (Fig. 3).

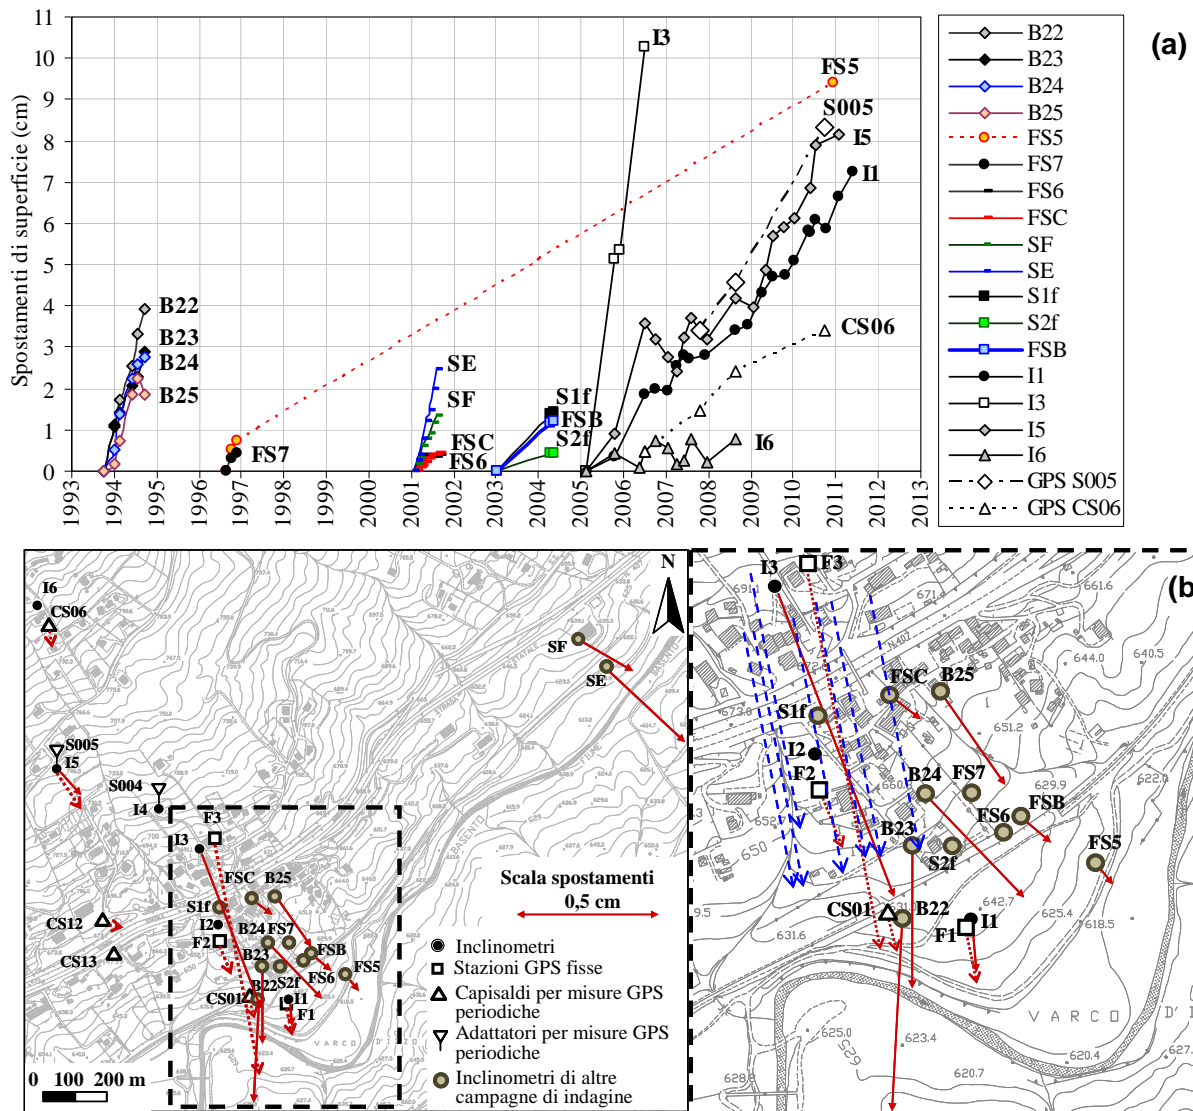
Gli spostamenti sono stati valutati utilizzando misure inclinometriche, GPS e topografiche. La Fig. 5a mostra l'andamento nel tempo degli spostamenti di superficie. Come si può osservare, le misure inclinometriche, che si riferiscono a periodi diversi, forniscono velocità poco variabili nel tempo. Pertanto, per ricostruire il campo di spostamenti (Fig. 5b), è sembrato lecito ipotizzare che le velocità fossero costanti anche nei periodi di assenza di misura. Il rilievo topografico è stato eseguito con stazione totale nella zona intorno ad I3, soggetta a maggiori velocità di movimento, prendendo come riferimenti la testa dell'inclinometro I3 e la stazione GPS fissa F3. I risultati confermano che la zona a monte della strada Basentana è soggetta ai maggiori spostamenti: circa 0.5 cm al mese. A valle della strada, invece, gli spostamenti risultano più lenti, con velocità dell'ordine del mm/mese. La differenza di spostamento ha probabilmente provocato una notevole riduzione di distanza fra le spalle di un sovrappasso pedonale della Basentana. Temendo che un'ulteriore riduzione potesse indurre uno stato di compressione incompatibile con la stabilità della struttura, ne è stata sollecitata la rimozione, avvenuta a Maggio 2010.

Figura 5. Andamento nel tempo degli spostamenti superficiali (a). Vettori di spostamento superficiali per il periodo di un mese, deducendoli dalle velocità medie (b). Le misure GPS sono tratte da Di Maio et al., 2011.
