## GEOMETRIA DI UN ESTESO E COMPLESSO SISTEMA FRANOSO IN ARGILLE VARICOLORI

Margherita Vallario, Giuseppina Paterna, Roberto Vassallo, Caterina Di Maio  
Dipartimento di Strutture, Geotecnica, Geologia applicata, Università della Basilicata  
[margherita.vallario@unibas.it](mailto:margherita.vallario@unibas.it), [pina.paterna@gmail.com](mailto:pina.paterna@gmail.com), [roberto.vassallo@unibas.it](mailto:roberto.vassallo@unibas.it),  
[caterina.dimaio@unibas.it](mailto:caterina.dimaio@unibas.it)

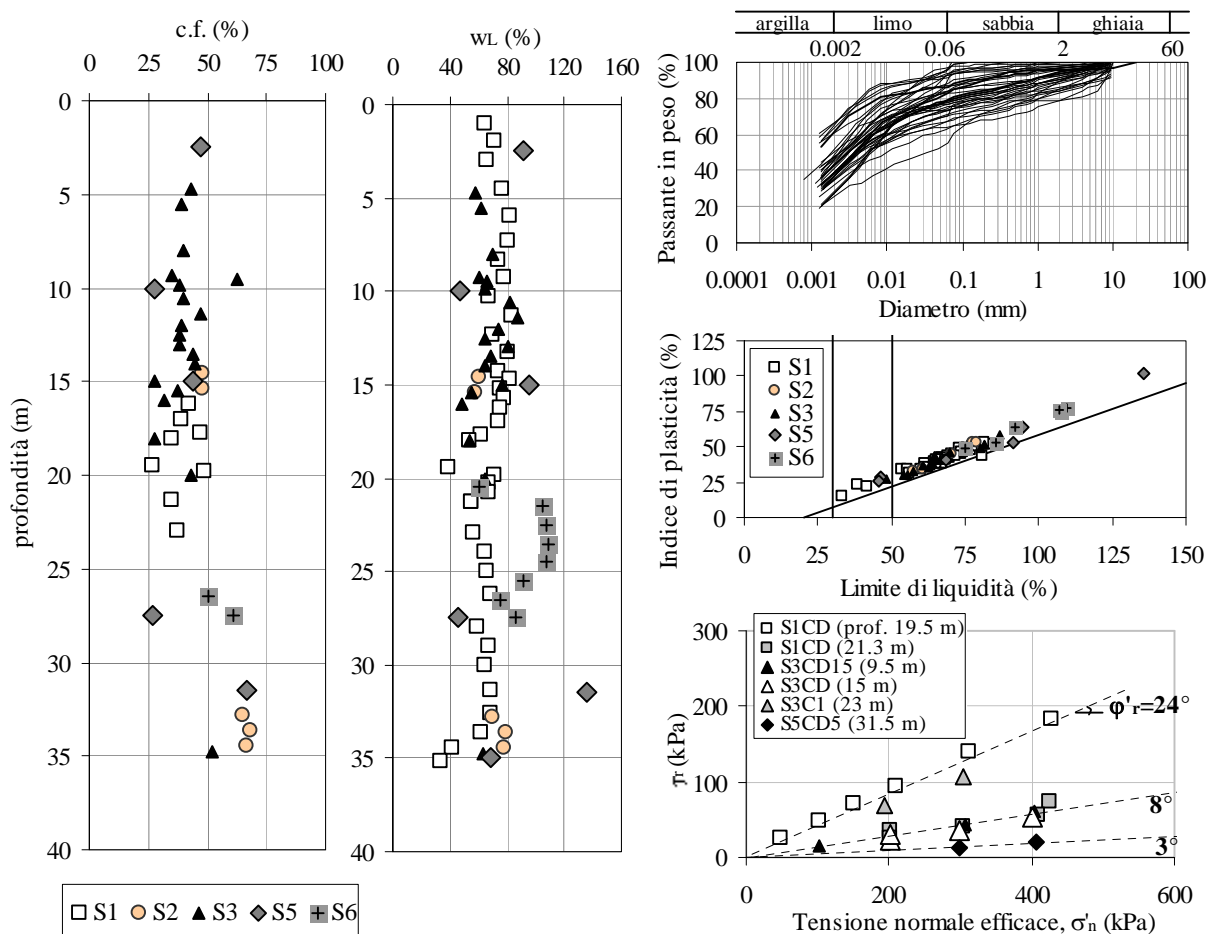
Il sottosuolo è molto eterogeneo. I campioni prelevati nella parte terrosa presentano una frazione argillosa che arriva fino a 70% (Fig. 2). Il limite di liquidità  $w_L$  varia per lo più tra il

60% e l'80%, ma sono anche stati trovati strati a maggiore plasticità in S6 tra 20 m e 25 m e in S5 a 32 m di profondità. Nella carta di Casagrande il terreno è classificabile come argilla inorganica di plasticità da media ad alta. L'indice di attività è vicino a quello dell'illite. Infatti, dalle analisi mineralogiche e chimiche, quest'argilla è risultata in quantità percentualmente superiore alle altre. A causa della presenza di scaglie argillose molto consistenti e di frammenti lapidei, è stato possibile prelevare pochissimi campioni indisturbati. Su questi sono state condotte prove di compressione triassiale e prove di taglio diretto al fine di determinare la resistenza a taglio di picco e quella residua rispettivamente. Quest'ultima, determinata anche su campioni ricostituiti, è molto variabile anche se si considera la sola componente fine dei terreni in esame, come mostra la Fig. 2.

Figura 2. Frazione argillosa e limite di liquidità in funzione della profondità dal piano campagna; curve granulometriche; carta di plasticità di Casagrande; resistenza residua a taglio in acqua distillata.
